# GREIFSWALDER BEITRÄGE

Jahresheft 2016 zur  
Archäologie und Bauforschung

Jahrgang 10 - 2016 - Jahresheft

## Im Hof der „Alten Post“ Archäologie im südlichen Marktquartier

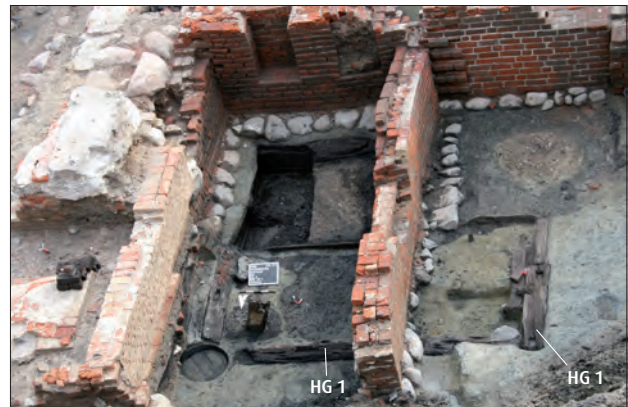
**Abb. 7** Greifswald, Markt 15-19. Befund von Holzgebäude 1 (HG 1) im rückwärtigen Bereich von Markt 15. Der Südabschnitt des von mittelalterlichem Mauerwerk (vgl. Abb. 8 und 12) überlagerten Grundrisses war gestört. Die im Planum erkennbaren Schwellbalken datierten in die Mitte des 13. Jahrhunderts. Blick nach Süden. Foto: G. Schindler / P. Kaute (2010)

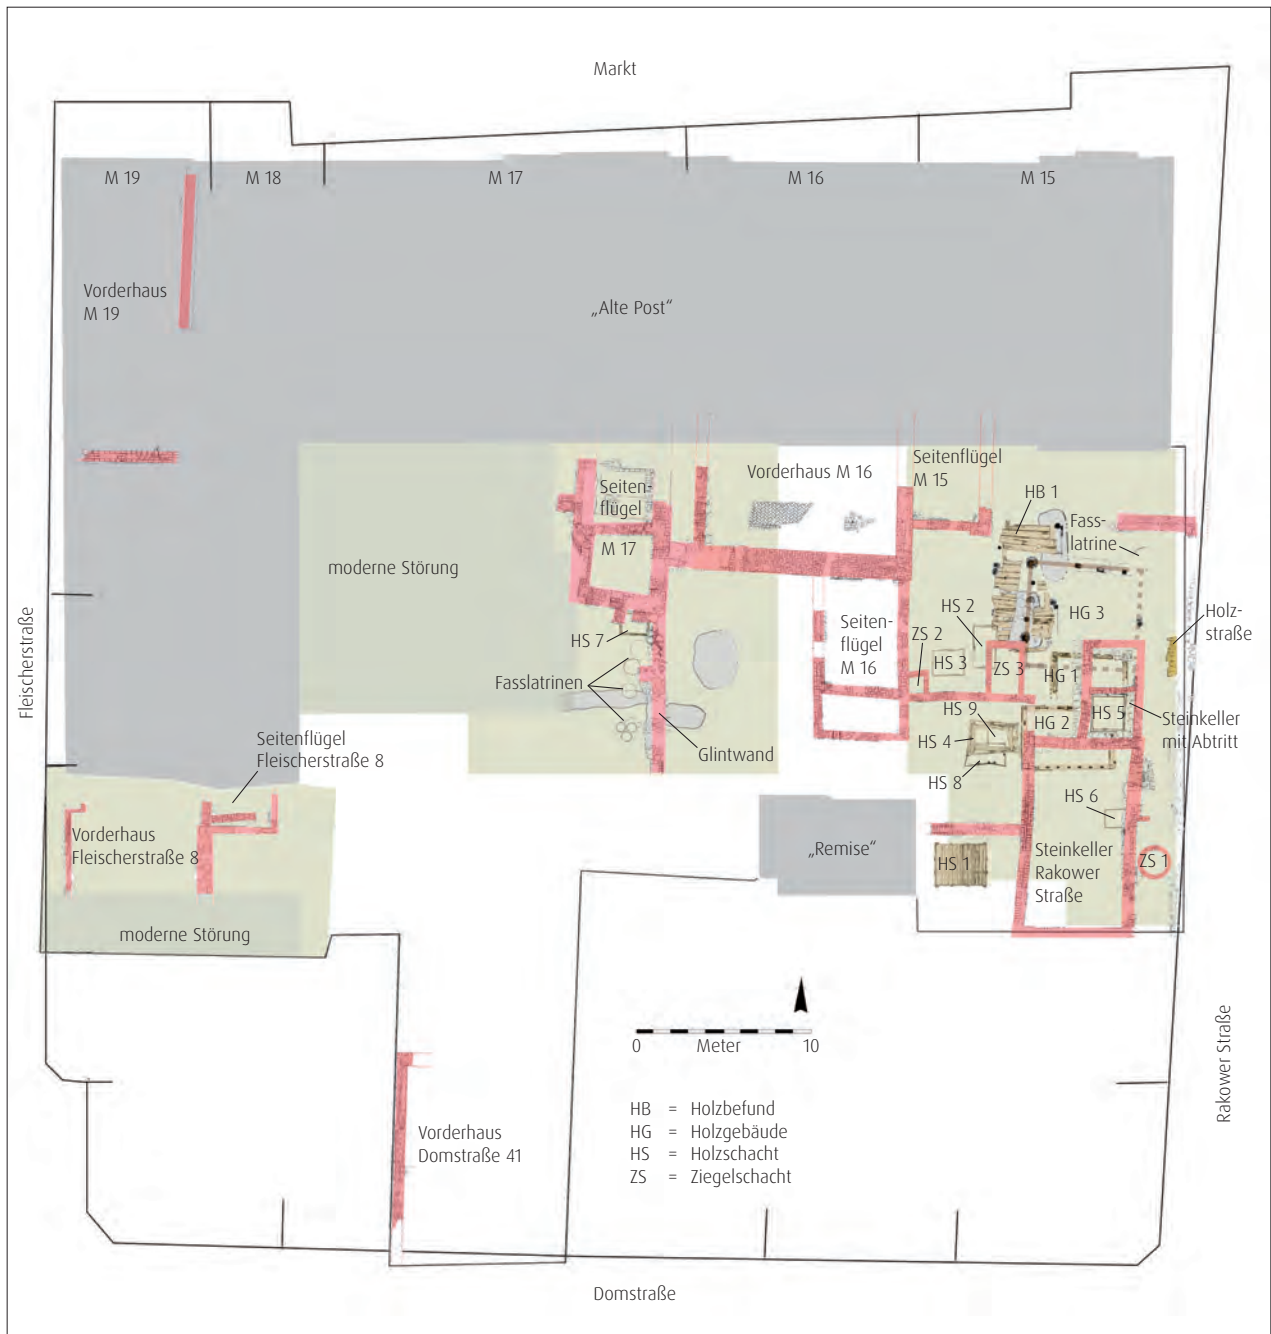
**Abb. 8** Greifswald, Markt 15-19. Übersichtsplan der Ausgrabung mit der Kartierung der dokumentierten Befunde. Die schwarzen Umrisslinien zeigen die letzten Bebauungsstrukturen vor dem Postneubau ab 1894. Zeichnung: P. Kaute (2016)

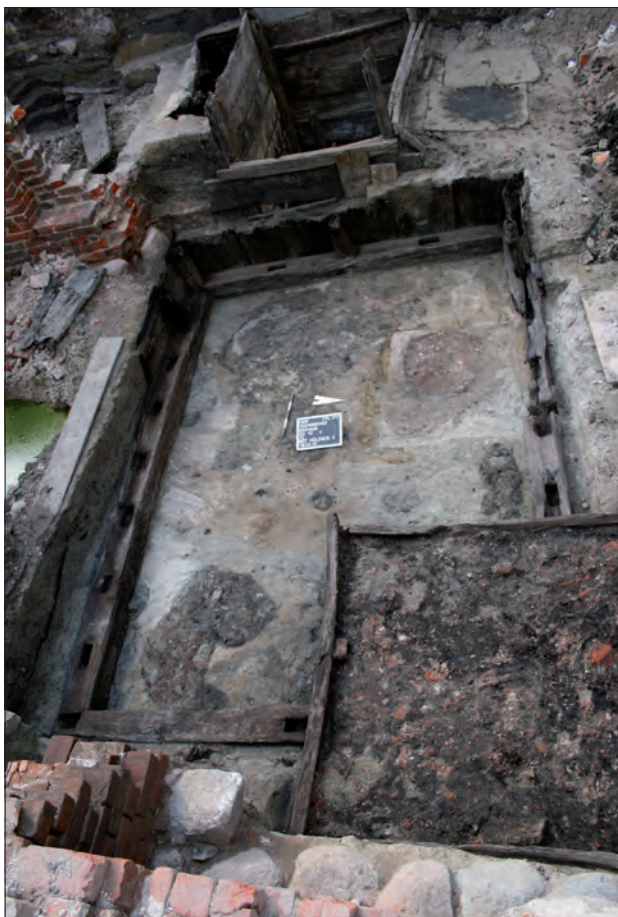
**Abb. 9** Greifswald, Markt 15-19. Befund von Holzgebäude 2 (HG 2) im rückwärtigen Bereich von Grundstück Markt 15. Der zur Rakower Straße hin giebelständige Bau war etwa von 1260/1265 bis in die 1290er Jahre in Nutzung. Die Mauern des jüngeren, den Holzbefund überlagernden Steinkellers (vgl. Abb. 8 und 12) sind hier bereits abgetragen. Blick nach Westen. Foto: G. Schindler / P. Kaute (2010)

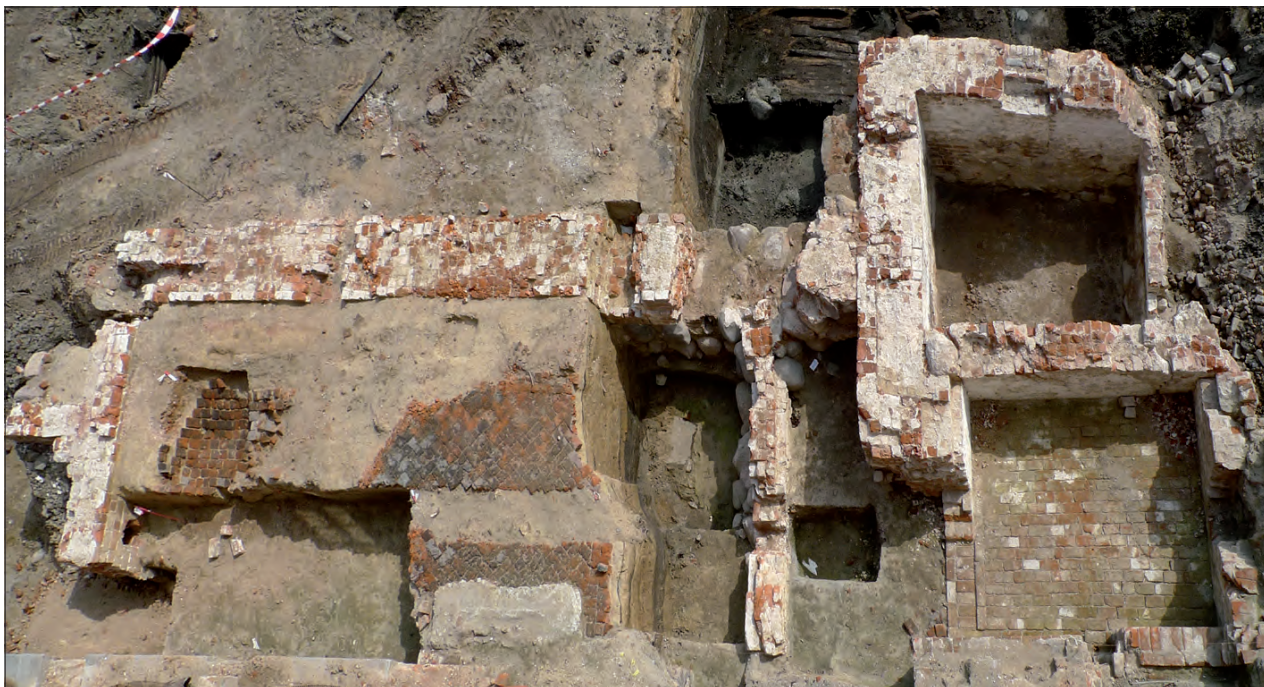
**Abb. 11** Greifswald, Markt 15-19. Mauerreste im hinteren Bereich der Grundstücke Markt 16 und 17. Das giebelständige Vorderhaus Nr. 16 (Befund links) entstand bereits um 1270 und erhielt um 1300 eine neue Rückwand (vgl. Abb. 8 und 12). Mit einer Tiefe von 25 m war es außergewöhnlich großzügig bemessen. Rechts im Bild sind Mauerstrukturen des Seitenflügels von Markt 17 zu sehen. Blick nach Süden. Foto: T. Rütz (2010)

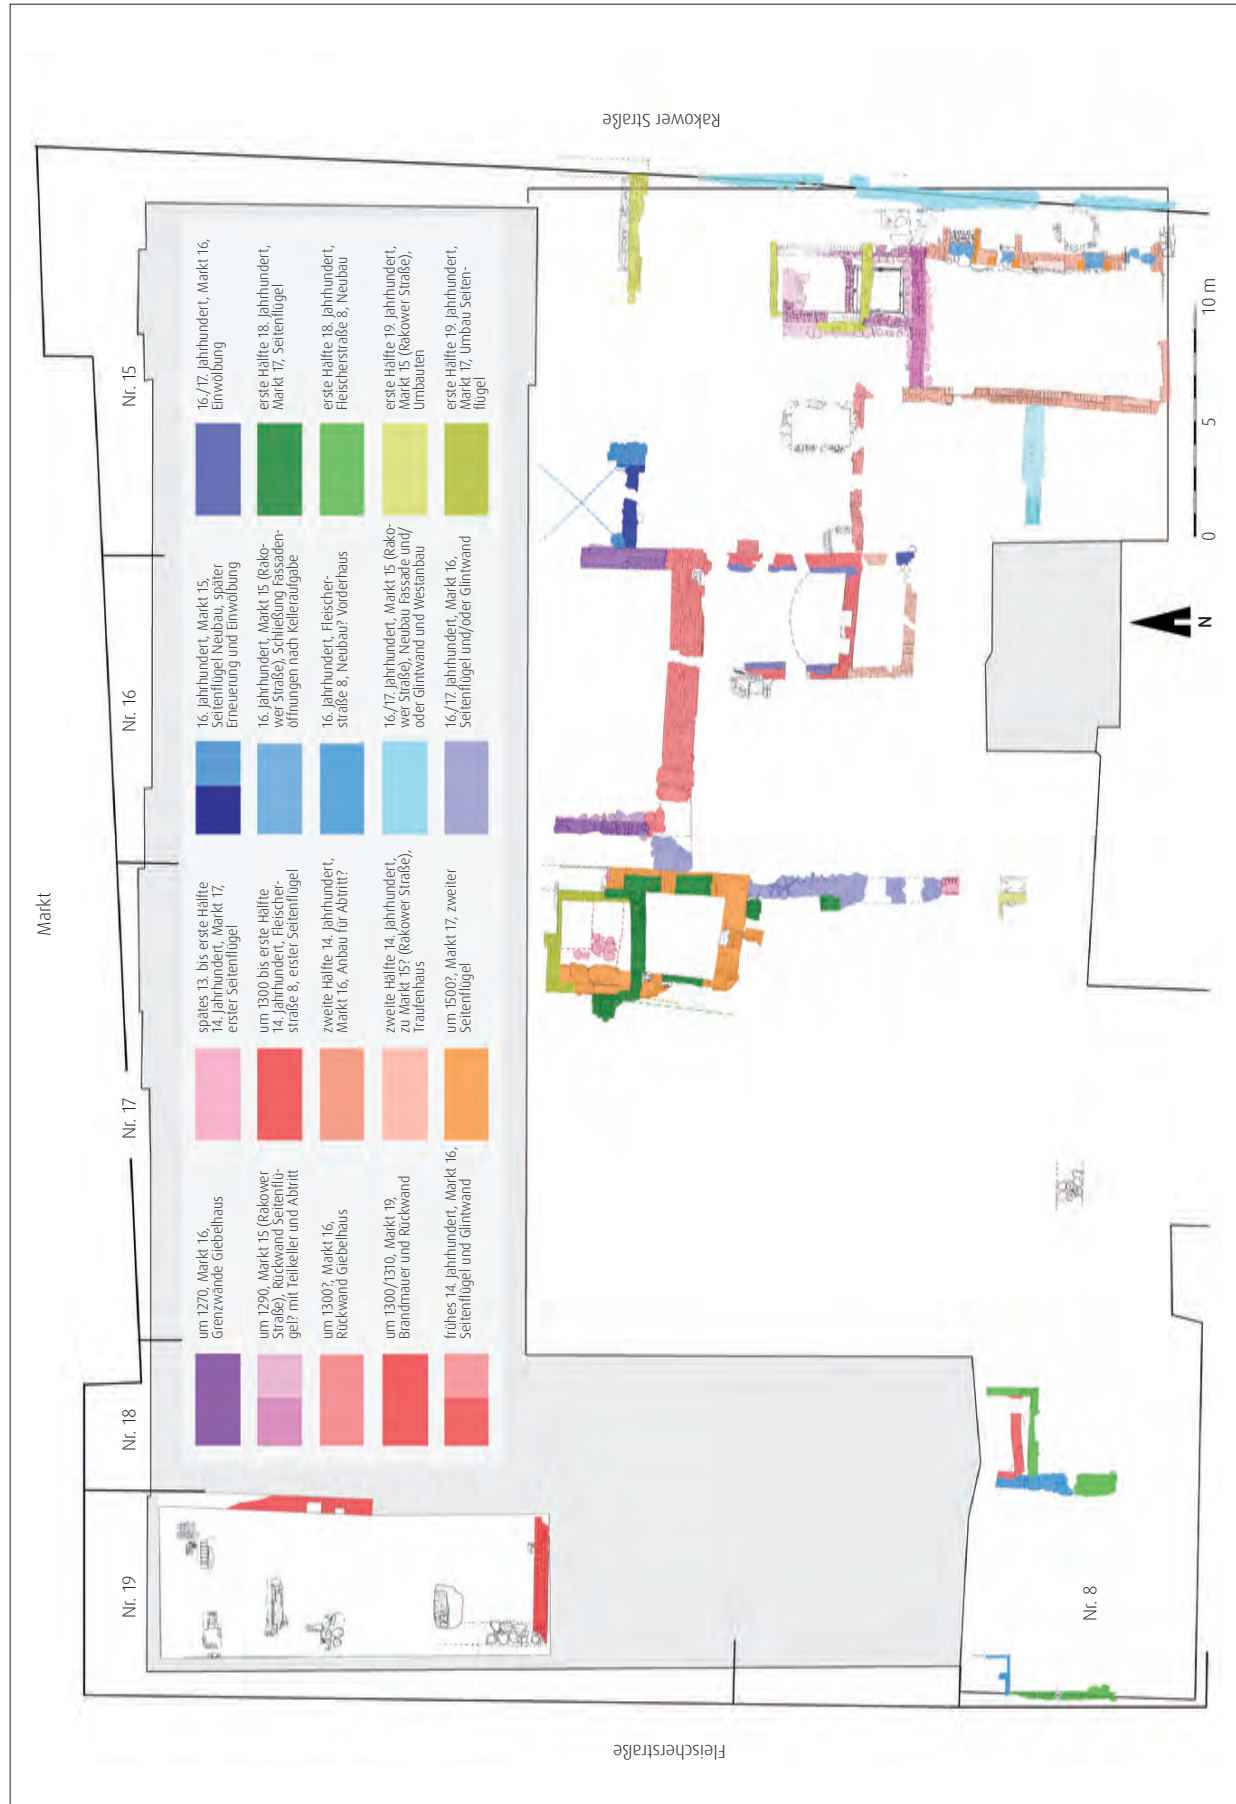
**Abb. 12** Greifswald, Markt 15-19. Baualtersplan für die erfassten Mauerwerksbefunde. Die schwarzen Umrisslinien zeigen die letzten Bebauungsstrukturen vor dem Postneubau ab 1894. Zeichnung: T. Rütz (2014/2016)

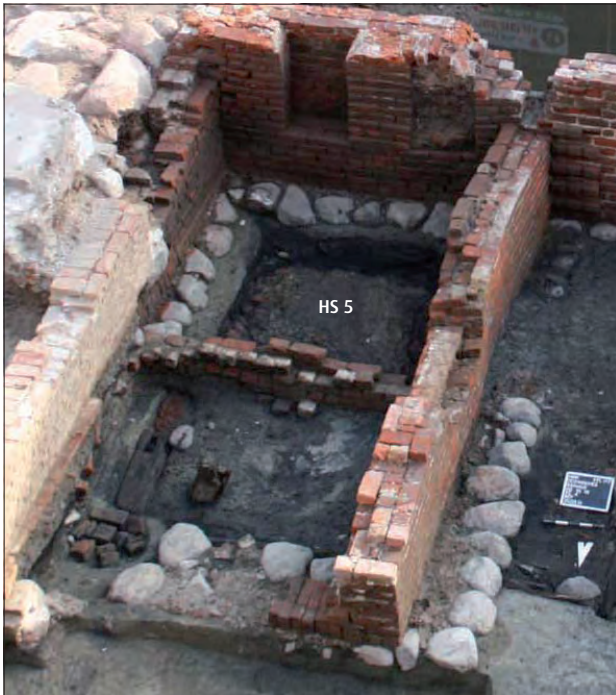
**Abb. 13** Greifswald, Markt 15-19. Um 1290/1300 errichteter Seitenflügel? hinter dem Vorderhaus Markt 15. In der Teilunterkellerung dieses traufseitig an der Rakower Straße gelegenen Gebäudes befand sich ein Abtritt mit gezimmertem Fäkalischacht (HS 5, bereits weitgehend abgebaut, vgl. Abb. 7). Blick nach Südosten. Foto: G. Schindler / P. Kaute (2010)

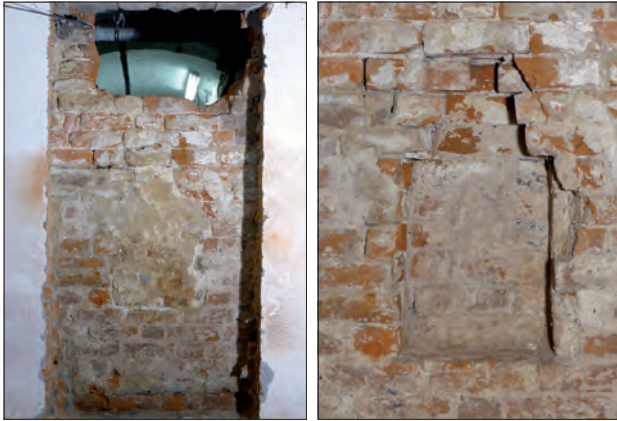
**Abb. 15** Greifswald, Markt 15-19. Lichtnische mit abgetrepptem Sturz in der um 1300/1310 errichteten östlichen Brandmauer von Markt 19. Die Aufnahmen zeigen den Zustand vor und nach Entfernung einer nachträglichen Zusetzung. Blick nach Osten. Fotos: T. Rütz (2012)

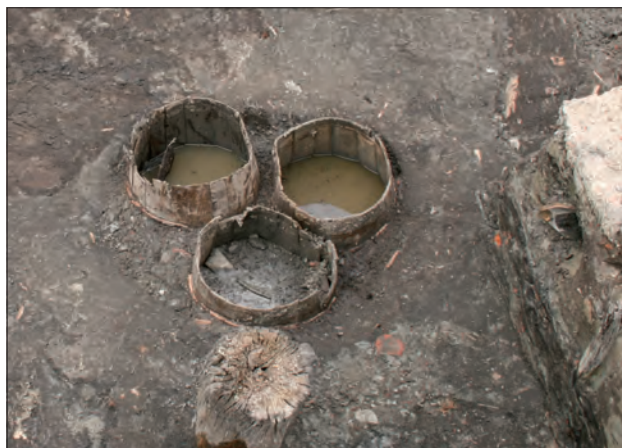
**Abb. 16** Greifswald, Markt 15-19. Drei als Latrine in einer gemeinsamen Baugrube eingegrabene Fässer. Die Nutzung des Aborts im Hofbereich des Grundstücks Markt 17 war mangels Fundmaterials nur allgemein in das ausgehende Mittelalter bzw. die frühe Neuzeit zu datieren. Blick nach Norden. Foto: G. Schindler / P. Kaute (2010)

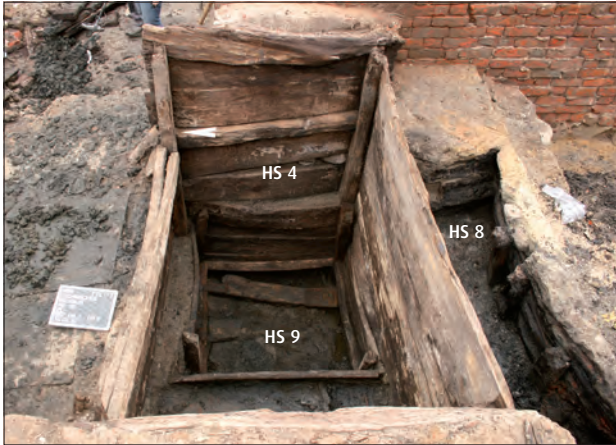
**Abb. 18** Greifswald, Markt 15-19. Holzschächte 4, 8 und 9 auf dem Grundstück Markt 16. Die Latrinen entstanden um 1300 (HS 8), im zweiten Viertel des 14. Jahrhunderts (HS 9) und im ersten Viertel des 16. Jahrhunderts (HS 4). In der Fäkalienverfüllung von Holzschacht 9 fanden sich u. a. 1954 Falschmünzen und Gegenstände aus einem Haushalt der Greifswalder Ratsherrenfamilie Lange. Blick nach Osten. Foto: G. Schindler / P. Kaute (2010)

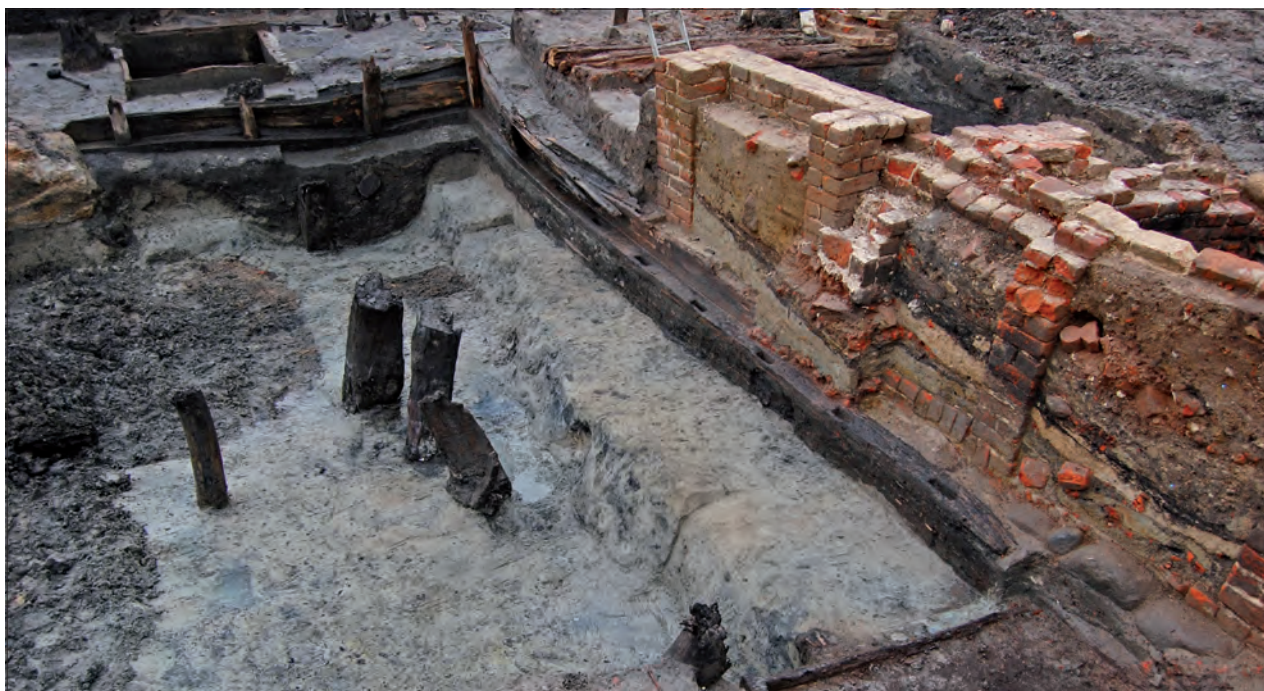
**Abb. 12** Greifswald, Friedrich-Loeffler-Straße/Hunnenstraße. Befund von Holzgebäude 1 (HG 1) im Bereich Steinbeckerstraße 12. Von dem Holzkeller in Ständerbauweise waren Schwellhölzer teilweise erhalten geblieben. Rechts im Bild die östliche Kellermauer von Steinhaus 2 (vgl. Abb. 4 und 16). Blick nach Nordosten. Foto: R. Samariter / P. Kaute (2012)

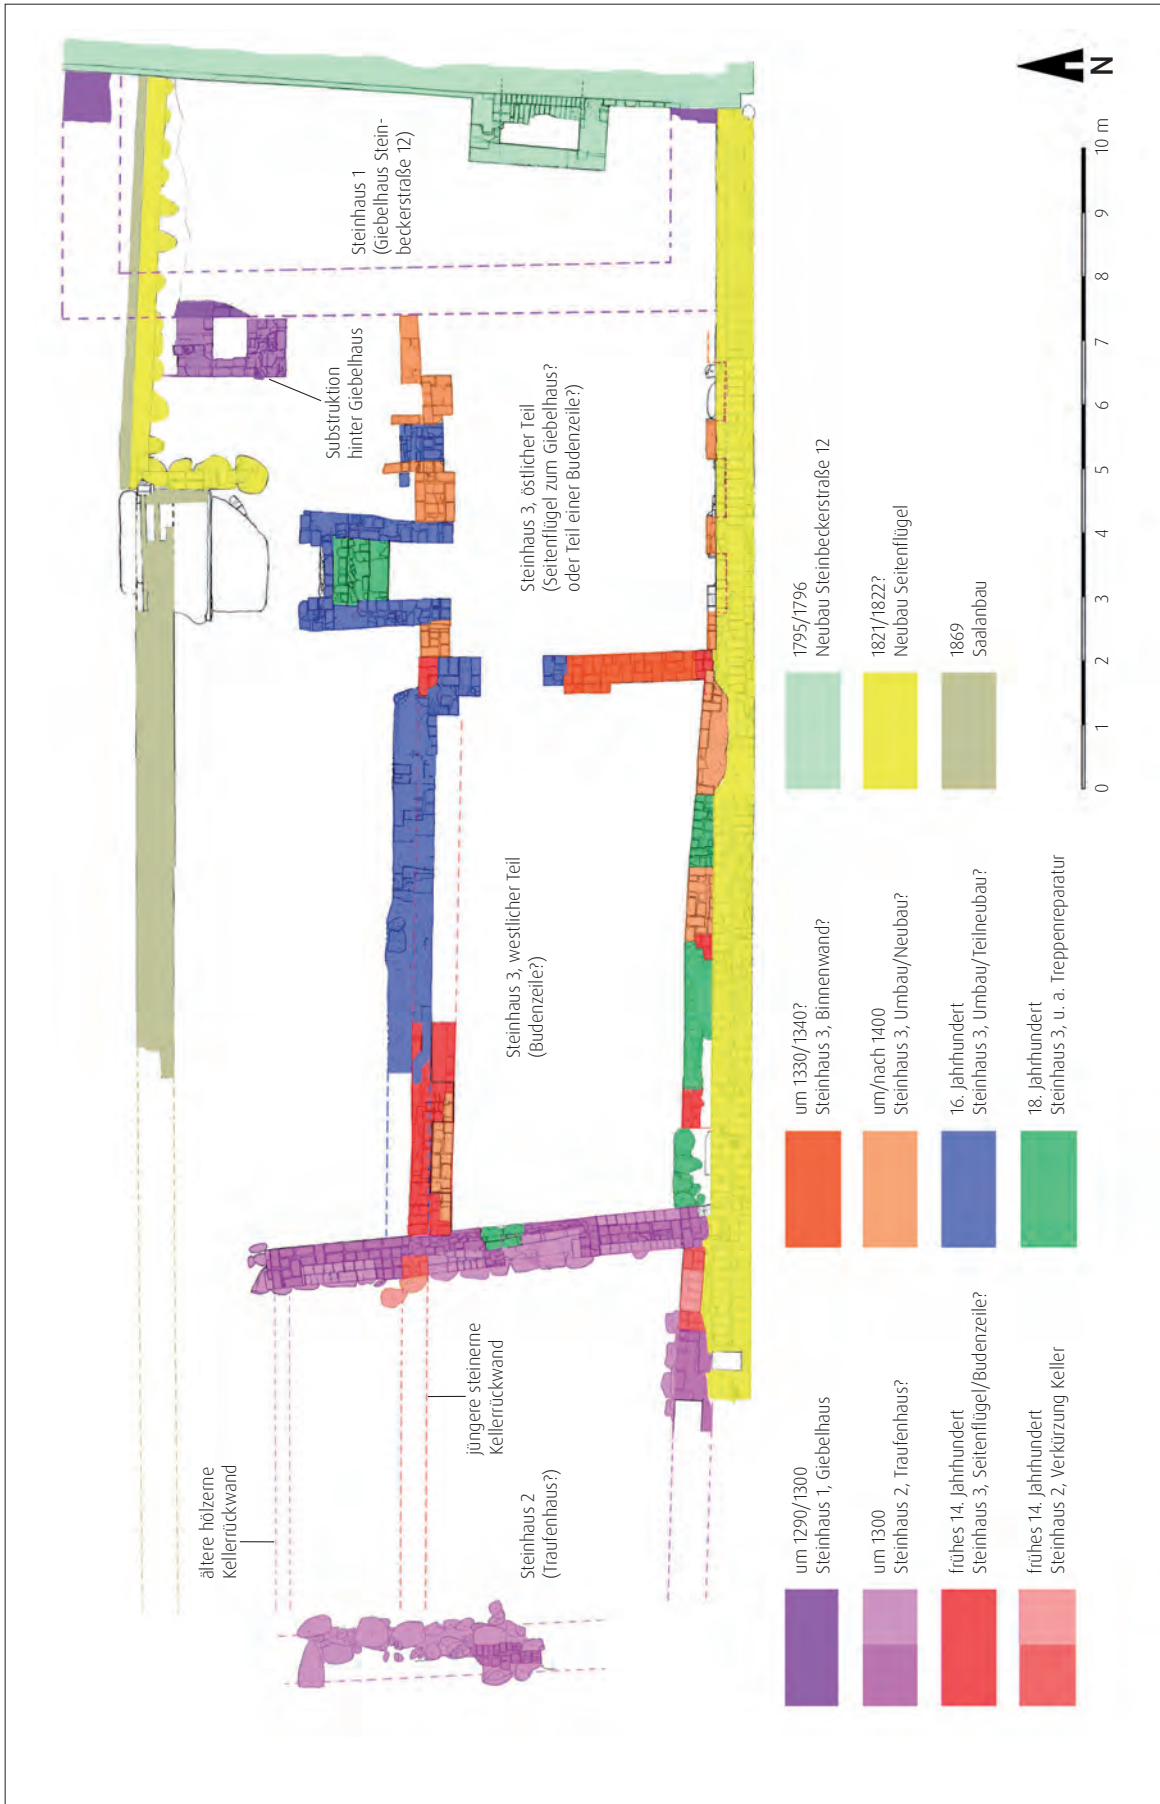
**Abb. 16** Greifswald, Friedrich-Loeffler-Straße/Hunnenstraße. Baualtersplan für die Mauerbefunde im Grundstücksbereich Steinbeckerstraße 12. Zeichnung: T. Rütz (2014/2016)

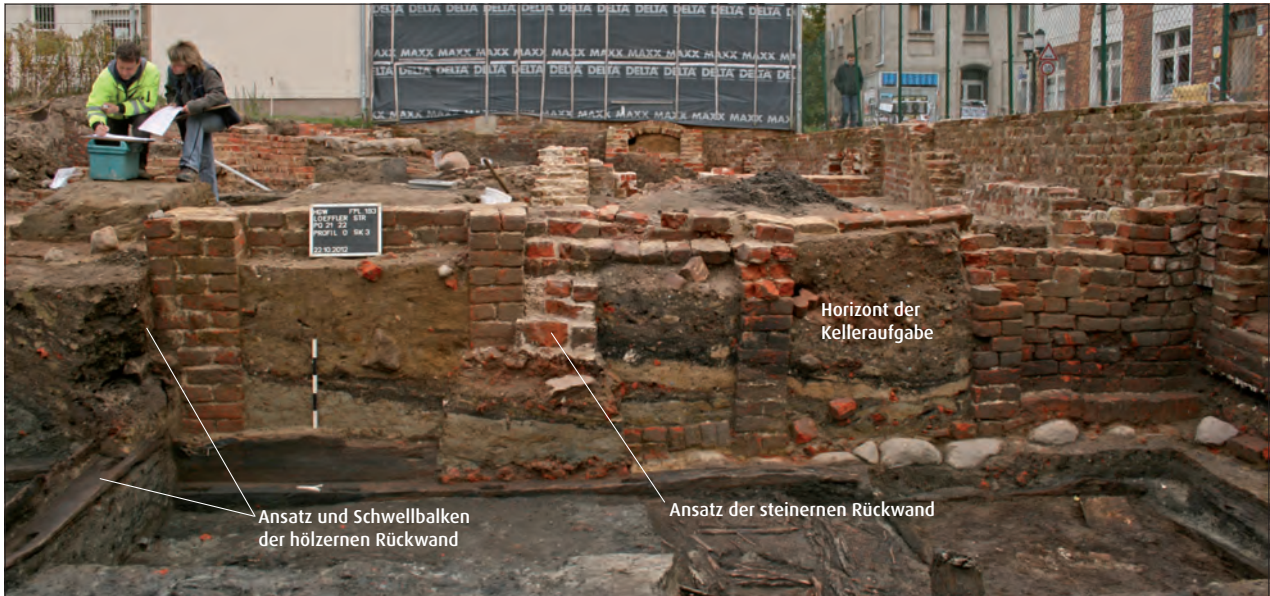
**Abb. 17** Greifswald, Friedrich-Loeffler-Straße/Hunnenstraße. Östliche Kellermauer von Steinhaus 2 im Südwesten des Grundstücks Steinbeckerstraße 12. Drei ein Stein tiefe Nischen gab es nur auf der Westseite. Blick nach Osten. Foto: R. Samariter / P. Kaute (2012)

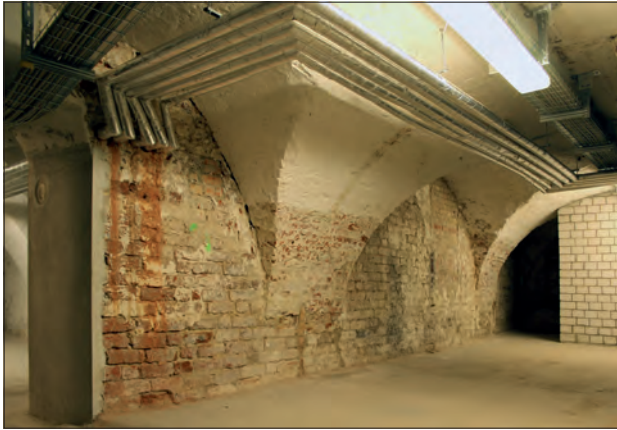
**Abb. 3** Greifswald, Lange Straße 82. Kellergeschoss des Haupthauses. Die Südseite der 0,86 m dicken mittelalterlichen Nordmauer wird zu großen Teilen durch ein barockes Kreuzgratgewölbe verdeckt. Ganz links der Durchgang zum ebenfalls gewölbten Keller des an der Fischstraße gelegenen Seitenflügels. Blick nach Nordosten. Foto: A. Lutze (2016)

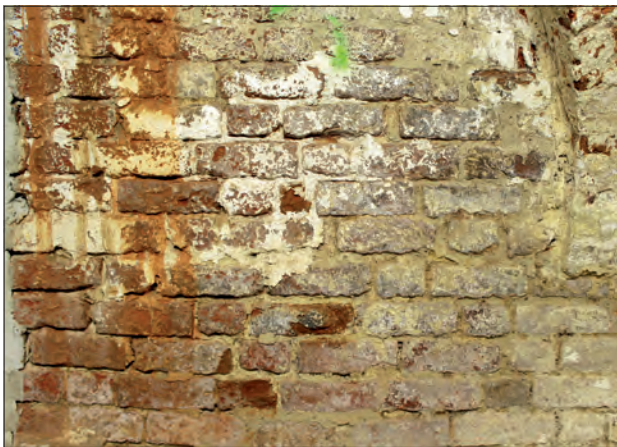
**Abb. 4** Greifswald, Lange Straße 82. Nordmauer im Kellergeschoss des Haupthauses. Detail zu Abb. 3: Die mittelalterliche Mauerschale wurde in einem regelmäßigen Wendischen Verband aufgeführt, das Backsteinmaterial zeigt eine für die Zeit um 1280 typische, kräftig rote Brandfarbe. Blick nach Norden. Foto: A. Lutze (2016)

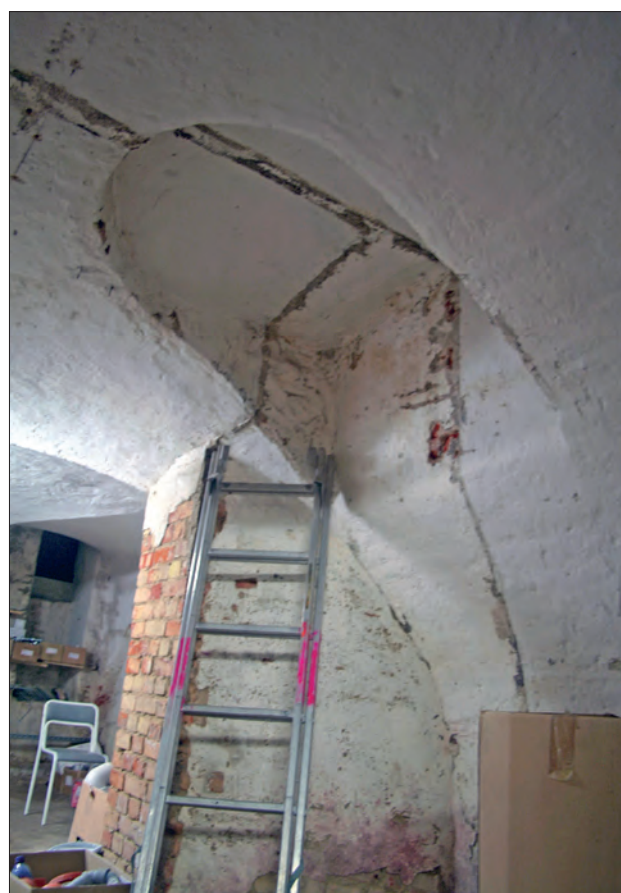
**Abb. 9** Greifswald, Lange Straße 82. Ehemaliger Kellerabgang im zentralen Bereich des Vorderhauses. Der Keller des Seidenhändlers Joachim Busch war offenbar nicht nur durch Kellerhalse von außen, sondern auch von der Hausdiele über eine Treppe zugänglich. Blick nach Südwesten. Foto: D. Brandt (2014)
